Redegjørelse

Fra: Bane NOR

Dato: 14. jan 2023

Redegjørelse av hendelsen på Follobanen/Østfoldbanen

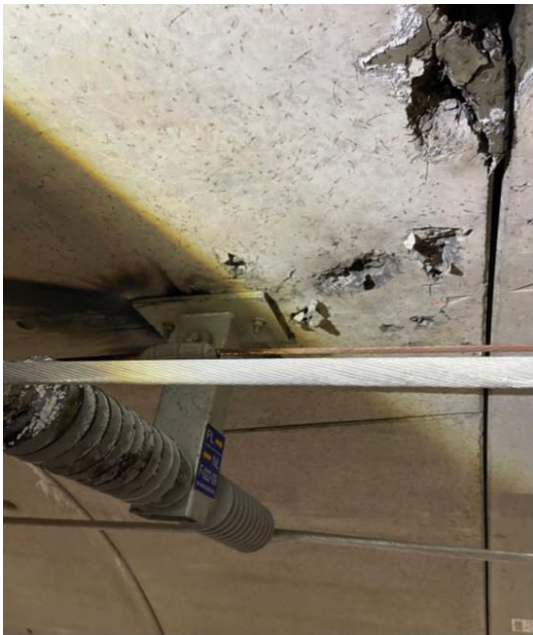
Bilde nr.3.: Skade på isolator og betonghvelv

- Isolator og hengemast (nevnt ovenfor) er byttet.
- Det er observert ett tilfelle av nedfall av en betongbit. Betongskaden er i samme område som det er skiftet ut isolator og hengemast. Skadene er nå utbedret. Det er gjennomført inspeksjoner for tilsvarende skader og det vil bli overvåket fremover.
- Det er observert skader i kabelskjøter og koblinger. Disse er nå utbedret.
- Skadet endeavslutning for en matekabel er skiftet
- Kabelskjermene var, da anlegget ble satt i drift, jordet i begge ender. Jording i kabelskjermenes ene ende er nå erstattet med overspenningsvern for å gjøre anlegget mer robust i driftsfasen. Dette er også en teknisk løsning vi har mer erfaring med.
