Notat

Fra: Bane NOR

Dato: 14.01.23

Redegjørelse av hendelse i Romeriksporten 12.12.2022

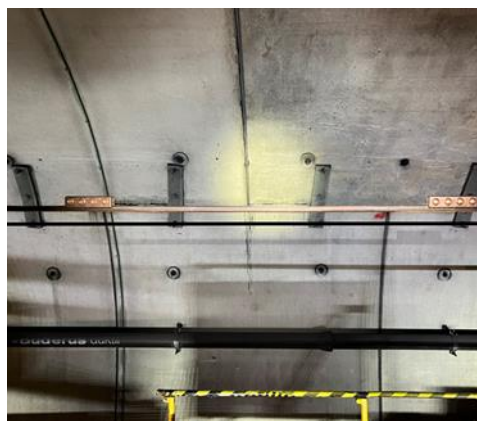
Grunnen til at feilen på kontaktledningen (avbrenning som følge av kortslutning) skjedde, var fordi toget stoppet på et sted som plasserte den bakerste aktive strømvaktakeren midt i et sugetransformatorfelt. En av kontakttrådene ble liggende på strømvaktakeren mens den andre ble liggende svært nær strømvaktakeren.

Spenningsforskjellen mellom kontakttrådene ga da en lysbue som smeltet den kontakttråden som lå svært nær, med den følge at den falt ned, kom i kontakt med toget og skapte en kortslutning. Video fra toget viser at det gikk omtrent 80 sekunder fra toget stoppet til kortslutningen skjedde (en tidsperiode som er helt forventet for denne type hendelse). Kortslutningen ble detektert av et sikkerhetsvern som igjen koblet vekk spenningen.

I Romeriksporten er det om lag 250 meter fra signalet, og bort til det området i sugetransformatorfeltet som det helst ikke skal «stoppe» en aktiv strømvaktaker. Fra første buffer på et dobbelt Flirt-togsett og til den bakerste strømvaktakeren er det 188 meter. Det var 256 meter fra stedet hendelsen skjedde, til signalet. Det tilsier at lokføreren stoppet cirka 67 meter før signalet. Hadde fører kjørt 5 – 10 meter lenger, så hadde ikke hendelsen oppstått.

Bilde nr. 1.: Utbedret kontaktledning

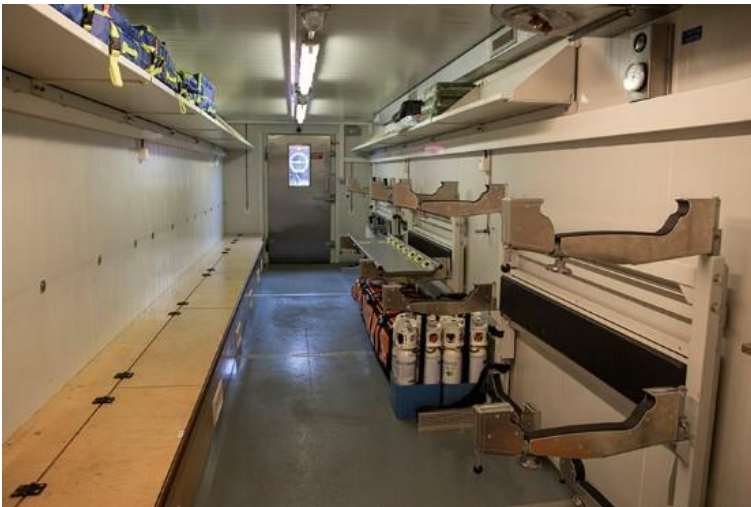
riktig spor til Romeriksporten. Brann og redningstoget har ikke funksjonalitet som gjør det mulig å bruke dette til å trekke frem tog. Tidlig i bergingsarbeidet ble det derfor besluttet at dette toget ikke ville løse behovet for trekraft- Dette toget har en kapasitet på å ta med ca. 50 personer i en evakueringssituasjon. Til/fra togene i Romeriksporten ville det har brukt minst ca. 20-30 min pr tur.

Bilde nr.:2 Innvendig i brann og redningstoget

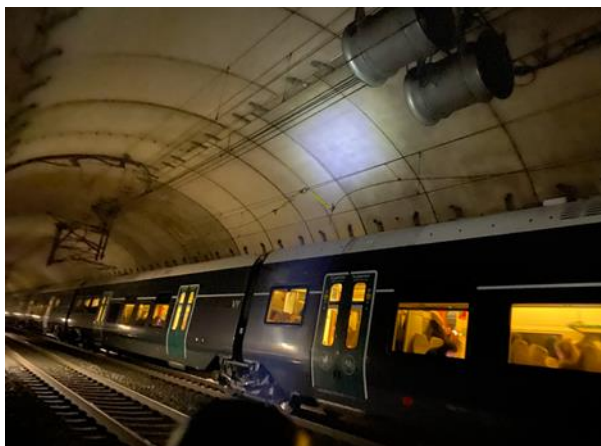
Bilde nr. 3: Vy tog i Romeriksporten

De reisende i Vy-toget måtte ha gått 1,5 km i tunnelen, ut i dagen og ned Brynsbakken dersom de skulle evakuere til fots. Dette er en krevende strekning å gå. Utfra en helhetlig vurdering av sikkerheten til den enkelte reisende ble denne løsningen avvist / vurdert å ikke ivareta passasjerenes sikkerhet godt nok.
