Dokumenttype Granskningsrapport		Dato 13.01.2023
Utgitt av Trafikksikkerhetssjef	Godkjent av Direktør drift og teknisk	Revisjon 2	Dokumentnummer	Sider 11
Tittel <b>Granskning: Håndtering av strømbrudd i Romeriksporten 12.12.2022</b>

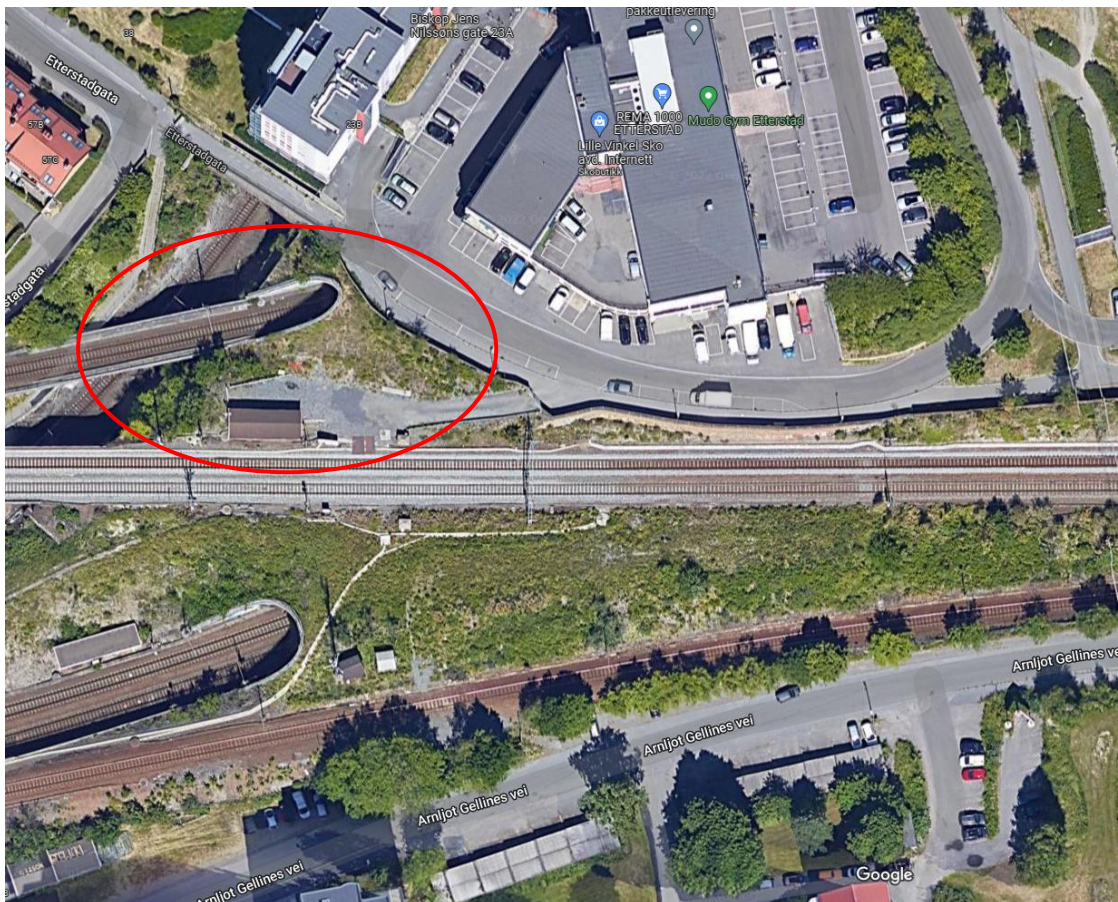
Med fasit i hånd er fører frustrert over at den opprinnelige planen om utvendig evakuering ikke ble utført som først planlagt. Flytoget sto slik plassert at det ville vært drøye 100m å gå på gangbane bakover langs sporet for å stige over i et tog i nabosporet inne i Romeriksporten. Det var også under 100 meter å gå ut i friluft forover fra flytoget. Rett på utsiden av tunnelåpningen er det en beredskapsplass med port og tilgang til parkeringsplass ved Rema Etterstad (se bildene 2-4).

Bilde 2: Oversikt over tunnelmunningene til Romeriksporten og beredskapsplass med inngang fra parkeringsplass for Rema Etterstad. Tunnelmunningen til Rampsportet og beredskapsplassen avmerket i rød sirkel.

Vårt tog kunne vært evakuert i løpet av 5-10 minutter om beslutning om evakuering ble tatt av togleder. En forutsetning er at omgivelsene er forsvarlig sikret og klarert for evakuering. Flytoget har ikke oversikt over alle porter og mulige innsatspunkter langs linjen (kun for de særskilte brannobjektene). Det forventes at Bane NOR ved togleder har verktøy som gir informasjon om dette. Det anbefales at Flytoget sikrer seg tilgang til verktøy som gir god oversikt over porter og beredskapsplasser det enkelt kan evakueres til på hele flytogstrekningen, inklusive kjøreruter/oppmøtepunkter for alternativ transport. Om Bane NOR ikke har slike oversikter må det vurderes om dette skal etableres.

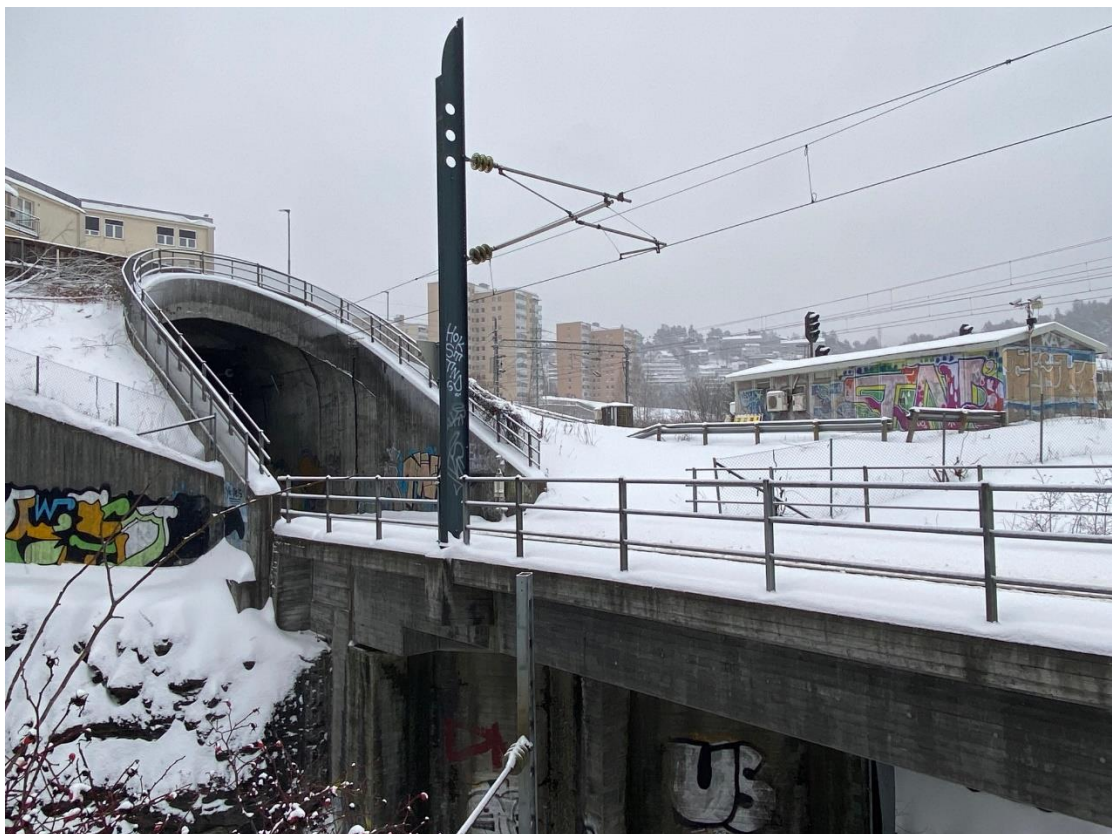
Bilde 3: Tunnelmunningen fra Rampsportet med tilgang til beredskapsplass i umiddelbar nærhet

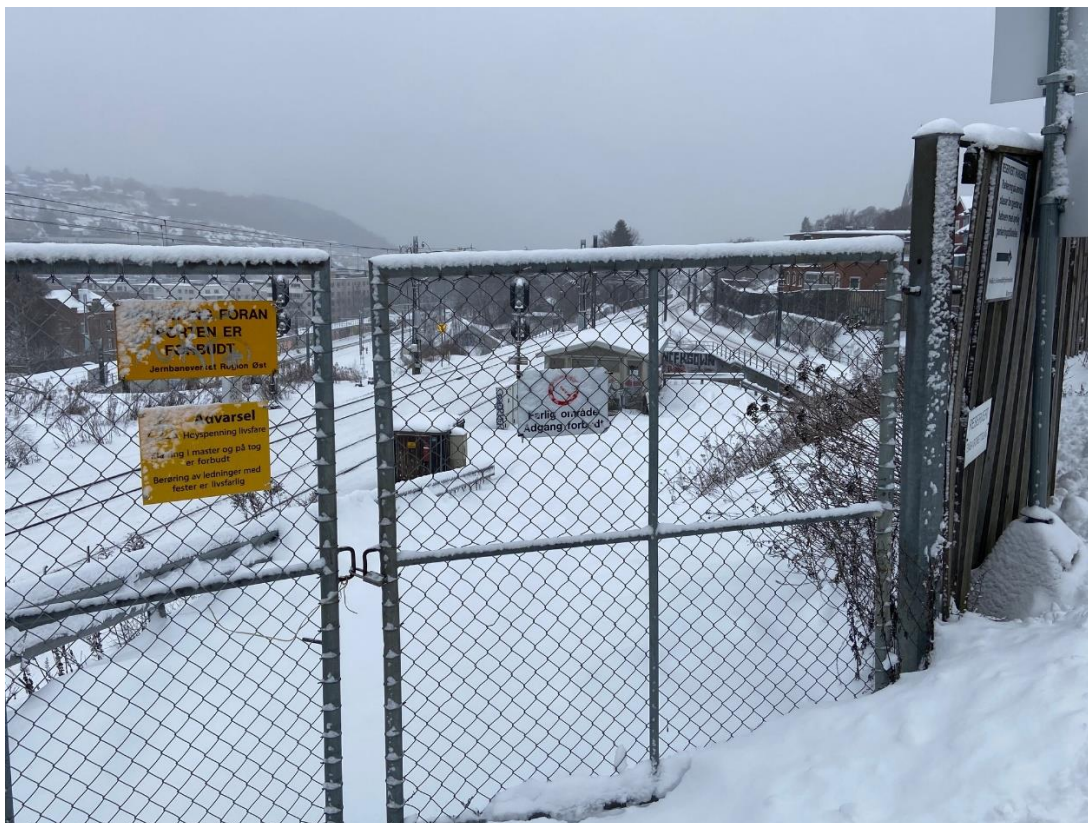
Bilde 4: Port ned til beredskaps plass ved Rampesporet fra Romeriksporten
