# Redegjørelse

**Til:** Jernbanedirektoratet

**Fra:** Bane NOR

## Redegjørelse av hendelsen på Follobanen/Østfoldbanen

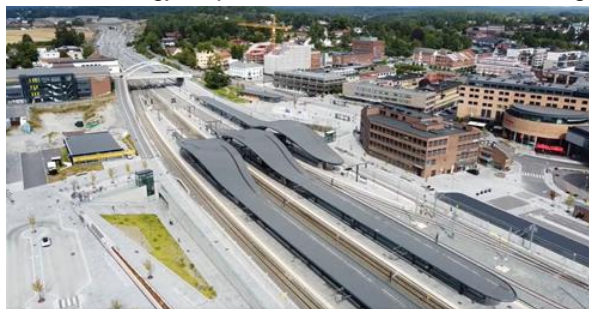
Bilde nr.: 1 – Oversiktsbilde av Ski stasjon

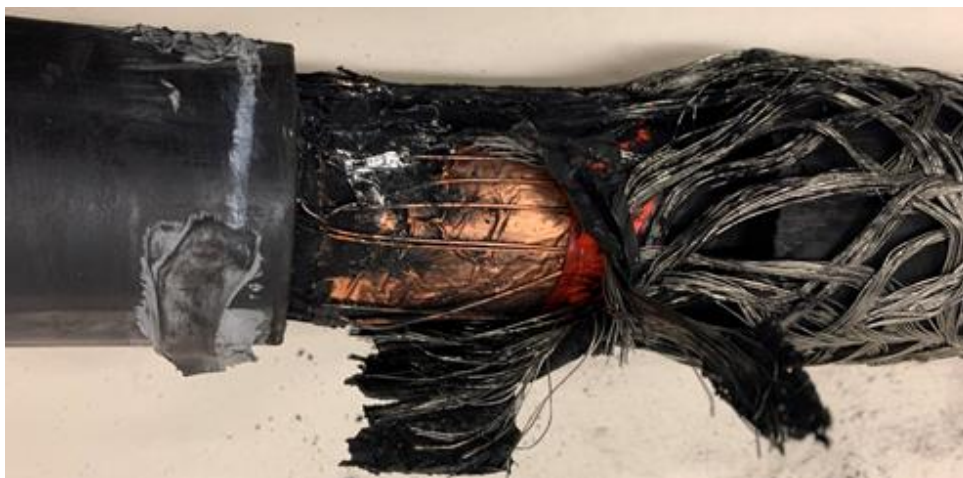
Bilde nr.: 2 – Skadet kabel

Arbeidshypotese på årsak og /eller konsekvens av feil, omfatter kvalitetsavvik på skjøting av kabler samt utførelses- eller designfeil i forhold til jording av returstrømsanlegget. Blant annet synes kulde å påvirke kvaliteten på skjøtingen i større grad enn det som var kjent på forhånd. I tillegg har strøm passert en isolator og gått inn i en hengemast i forbindelse med flere kortslutninger i anlegget. SINTEF er engasjert for å gjøre uavhengige analyser av de skadede delene. Dette skal bidra til å avklare årsaken. Det er derfor for tidlig å konkludere endelig om årsaksforhold på det nåværende tidspunkt (14. jan).

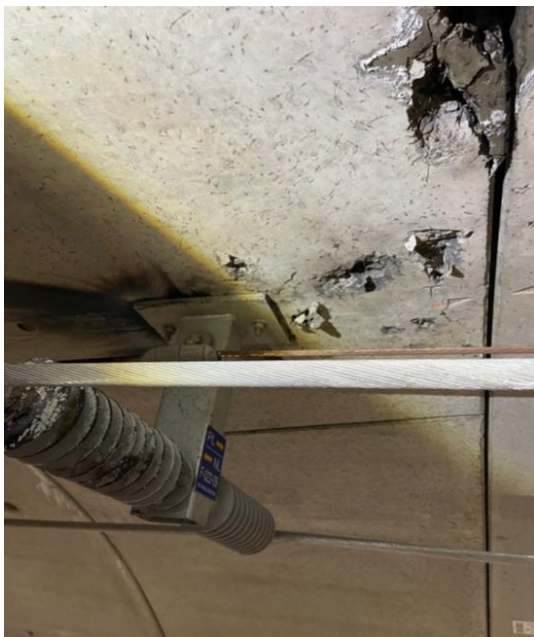
Bilde nr.3.: Skade på isolator og betonghvelv

- Isolator og hengemast (nevnt ovenfor) er byttet.
- Det er observert ett tilfelle av nedfall av en betongbit. Betongskaden er i samme område som det er skiftet ut isolator og hengemast. Skadene er nå utbedret. Det er gjennomført inspeksjoner for tilsvarende skader og det vil bli overvåket fremover.
- Det er observert skader i kabelskjøter og koblinger. Disse er nå utbedret.
- Skadet endeavslutning for en matekabel er skiftet
- Kabelskjermene var, da anlegget ble satt i drift, jordet i begge ender. Jording i kabelskjermenes ene ende er nå erstattet med overspenningsvern for å gjøre anlegget mer robust i driftsfasen. Dette er også en teknisk løsning vi har mer erfaring med.

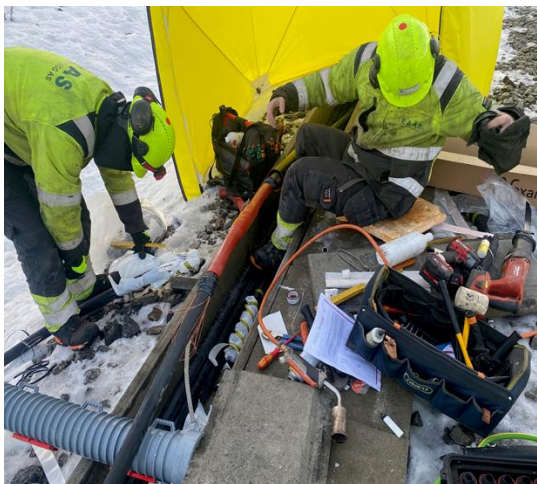
Bilde nr.4: Feilsøk og utbedring av anlegg

- Omlegging av returstrømmen til trase langs matekabel er under utførelse
- Montering av utjevningsforbindelser mellom hengemaster og langsgående jordleder er under utførelse
