## Notat

**Dato:** 14.01.23

### Redegjørelse av hendelse i Romeriksporten 12.12.2022

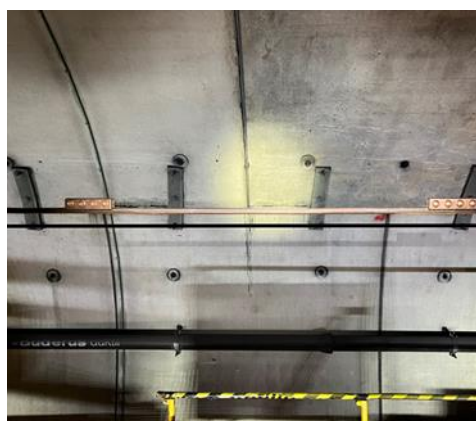
Grunnen til at feilen på kontaktledningen (avbrenning som følge av kortslutning) skjedde, var fordi toget stoppet på et sted som plasserte den bakerste aktive strømvaktakeren midt i et sugetransformatorfelt. En av kontakttrådene ble liggende på strømvaktakeren mens den andre ble liggende svært nær strømvaktakeren.

Spenningsforskjellen mellom kontakttrådene ga da en lysbue som smeltet den kontakttråden som lå svært nær, med den følge at den falt ned, kom i kontakt med toget og skapte en kortslutning. Video fra toget viser at det gikk omtrent 80 sekunder fra toget stoppet til kortslutningen skjedde (en tidsperiode som er helt forventet for denne type hendelse). Kortslutningen ble detektert av et sikkerhetsvern som igjen koblet vekk spenningen.

I Romeriksporten er det om lag 250 meter fra signalet, og bort til det området i sugetransformatorfeltet som det helst ikke skal «stoppe» en aktiv strømvaktaker. Fra første buffer på et dobbelt Flirt-togsett og til den bakerste strømvaktakeren er det 188 meter. Det var 256 meter fra stedet hendelsen skjedde, til signalet. Det tilsier at lokføreren stoppet cirka 67 meter før signalet. Hadde fører kjørt 5 – 10 meter lenger, så hadde ikke hendelsen oppstått.

Bilde nr. 1.: Utbedret kontaktledning

- Bakenforliggende årsak til hendelsen og tiltak knyttet til denne 12.12/6.1 er under utarbeidelse.

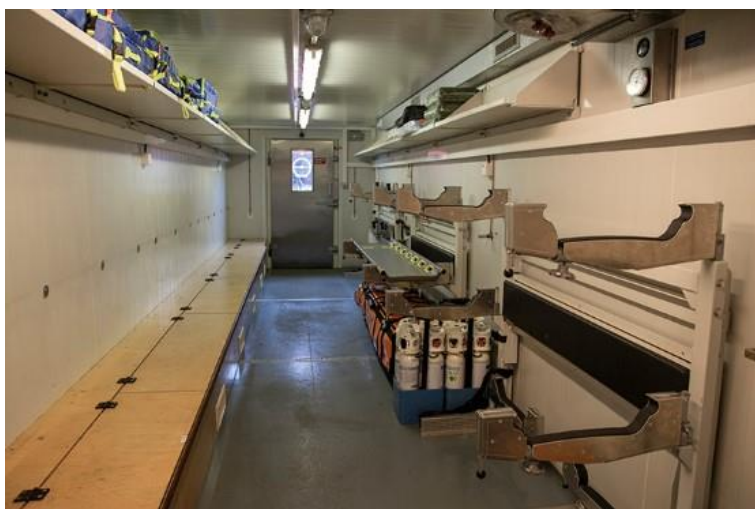
riktig spor til Romeriksporten. Brann og redningstoget har ikke funksjonalitet som gjør det mulig å bruke dette til å trekke frem tog. Tidlig i bergingsarbeidet ble det derfor besluttet at dette toget ikke ville løse behovet for trekraft- Dette toget har en kapasitet på å ta med ca. 50 personer i en evakueringssituasjon. Til/fra togene i Romeriksporten ville det har brukt minst ca. 20-30 min pr tur.

*Bilde nr.:2 Innvendig i brann og redningstoget*

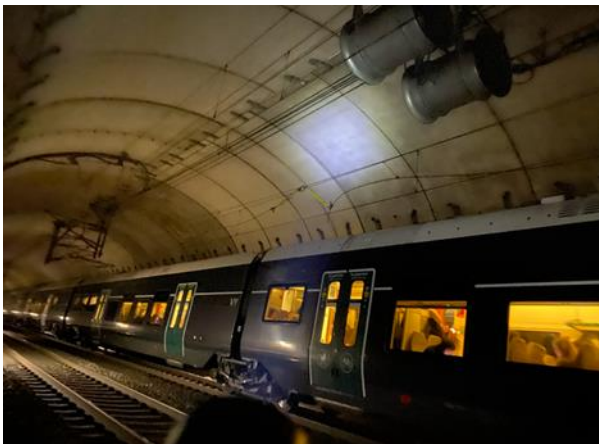
Bilde nr. 3: Vy tog i Romeriksporten

De reisende i Vy-toget måtte ha gått 1,5 km i tunnelen, ut i dagen og ned Brynsbakken dersom de skulle evakuere til fots. Dette er en krevende strekning å gå. Utfra en helhetlig vurdering av sikkerheten til den enkelte reisende ble denne løsningen avvist / vurdert å ikke ivareta passasjerenes sikkerhet godt nok.
