# Redegjørelse

**Til:** Jernbanedirektoratet

**Fra:** Bane NOR

## Redegjørelse av hendelsen på Follobanen/Østfoldbanen

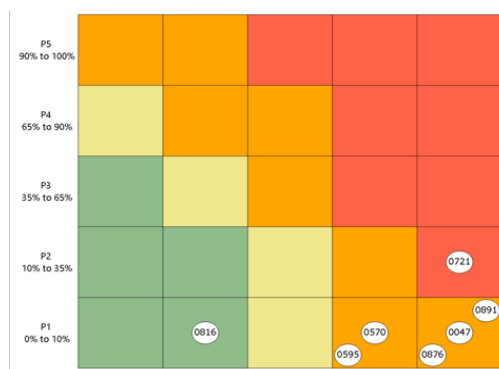
### Usikkerhetsbilde for delprosjektet Blixtunnelen pr 21. nov 2022:

#	Title
0721	Tunnel - Risiko for fatale eller alvorlige ulykker som følge av arbeider i områder som er spenningsatt
0047	Tunnel - Risiko for fatale eller alvorlige ulykker som følge av tidskritiske aktiviteter og parallelle arbeider
0876	Tunnel - Risiko for at den manglende tid til uttesting med tog i tunnelen (trekke strøm, og trykk/sug krefter) gir for lite tid til å utbedre eventuelle feil. Kun 10-11 dager til dette etter 30.11.
0891	Tunnel - Risiko for forsinket ibruktakelse av Blixtunnelen 11.12.2022
0570 ↓	Tunnel - Risiko for at driftskritisk FDV dokumentasjon og BaneData er ufullstendig som kan føre til forsinkelser i overlevering til drift
0595 ↓	Tunnel - Risiko for at lekkasjer av alkalisk vann medfører foringelse av kvaliteten på tekniske installasjoner eller utsatt ibruktakelse av Blixtunnelen
0816 ↓	Tunnel - Risiko for at klarerte punch ikke er utbedret som fører til skjulte feil på anlegget og forsinket overlevering

Mitigation
0721 • Work Permit System - følge opp bruk av systemet. • Adgangskontroll - følge opp bruk av systemet.
0047 • Definere område for hovedbedriftsansvar, samt nødvendige beskrivelser
0876 • Sikret flere Fliirt tog for testing (4 tog) - sikre optimal bruk av disse
0891 • Gjennomføre beredskapsøvelse uten alvorlige mangler • Gjennomføre overlevering til Drift, signering av avtale • Gjennomføre målevognskjøring (med Roger 1000) for å verifisere kvalitet på KL anlegget
0570 • Leverer over driftskritisk dokumentasjon til Drift 25.11
0595 • Kontinuerlig oppfølging av pågående tettingsarbeider. • Etablere inspeksjonsprosedyrer for Drift og reparasjonsprosedyrer (midlertid)
0816 • Følge opp tilbakemelding fra AGJV fra verifiseringsrunder
